ENEL SPA
 RIPRISTINO DEL FRANCO IDRAULICO DELLA DIGA DI BASTIA SUL LAGO DI SANTA
 CROCE NEI COMUNI DI PONTE DELLE ALPI, PUOS D'ALPAGO E FARRA D'ALPAGO IN
 PROVINCIA DI BELLUNO

Intervento di ripristino del franco idraulico di una diga in materiali sciolti a seguito degli assestamenti dei terreni di fondazione

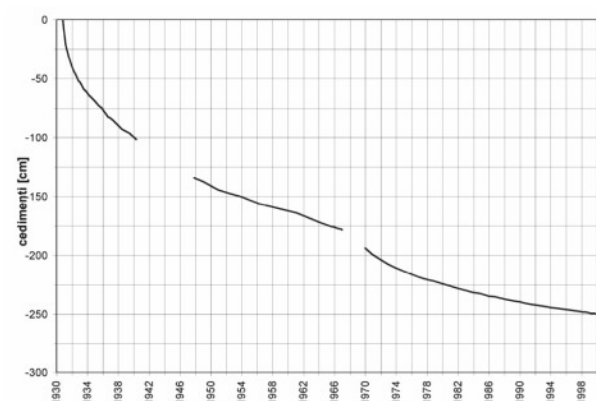
Figura 1: Cedimenti caposaldo C1

Il tratto principale dello sbarramento ha denunciato un lento, graduale abbassamento del coronamento per effetto della consolidazione dei terreni di fondazione. Due interventi di ricarica (1947 e 1968) hanno ripristinato, provvisoriamente, la quota di coronamento. Dal 1968 al 2005 il coronamento ha avuto un abbassamento massimo di circa 1 m con conseguente riduzione del franco idraulico.

In un tratto di qualche centinaio di metri, in prossimità della sponda occidentale, dove lo spessore della coltre limosaargillosa raggiunge spessori dell'ordine dei 180÷200 m, l'argine ha denunciato un lentissimo e graduale abbassamento del coronamento (fig. 1).

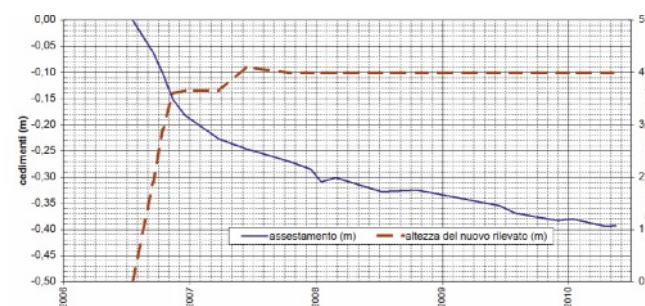
Figura 9: Andamento del processo di consolidazione durante i lavori

Allo scopo di verificare l'assestamento del piano di posa dei nuovi rilevati sono stati posti in opera sei assestimetri a piastra su due sezioni, ritenute significative per il comportamento dell'opera. Su ogni sezione sono stati installati due assestimetri in corrispondenza della prima e della seconda berma di valle ed il terzo sul coronamento. Le misure hanno confermato i cedimenti maggiori al piede diga dove i terreni non erano ancora stati caricati (fig. 9).

L'andamento dei cedimenti risulta in accordo con valori previsti.

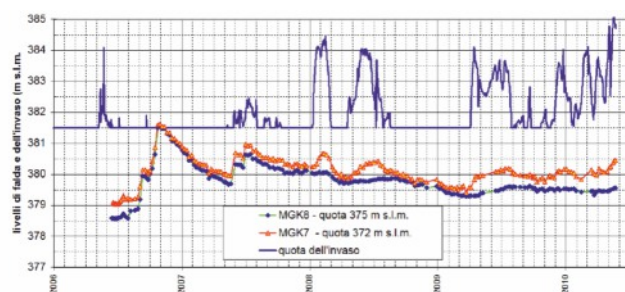
Figura 10: Misura delle pressioni neutre in fondazione

Questi hanno consentito di verificare l'andamento della pressione neutra durante le fasi di costruzione e lo sviluppo del processo di consolidazione. Ciò è risultato evidente nel terreno di fondazione della berma a quota 384,00 m s.m. (fig. 10), mentre è risultato meno evidente per i terreni al di sotto del corpo diga poiché già caricati dal rilevato originario e dalle successive ricariche.
