ENEL SPA
 RIPRISTINO DEL FRANCO IDRAULICO DELLA DIGA DI BASTIA SUL LAGO DI SANTA
 CROCE NEI COMUNI DI PONTE DELLE ALPI, PUOS D'ALPAGO E FARRA D'ALPAGO IN
 PROVINCIA DI BELLUNO

Intervento di ripristino del franco idraulico di una diga in materiali sciolti a seguito degli assestamenti dei terreni di fondazione

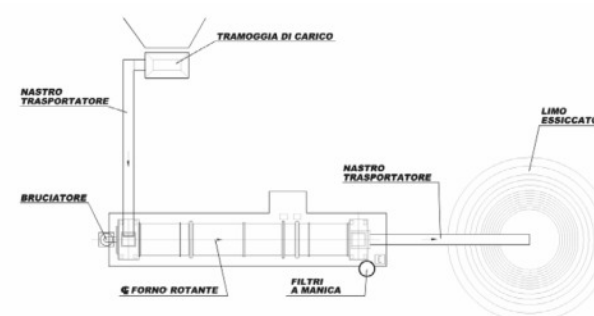
Figura 3: Schema del forno

La configurazione finale dell'essiccatore è risultata la seguente (fig. 3 e 4): tramoggia di carico del limo, nastro trasportatore di caricamento, tramoggia di alimentazione del forno, bruciatore a metano di potenza massima 10.000 kW, tamburo di diametro 3 m e lunghezza 24 m con velocità di rotazione pari a 5 giri al minuto, aspiratore del vapore e dei fumi e una batteria di filtri a maniche per trattenere eventuali polveri contenute nei gas di scarico.
